# 鼓浪屿第三批历史风貌建筑保存现状调查与保护策略研究<sup>※</sup>

## Investigation and Protection Strategy of the Third Batch of Historic Buildings in Gulangyu Island

**摘要:** 本文通过对鼓浪屿第三批历史风貌建筑的实地调研, 根据认定标准筛选出 324 栋建筑, 结合 ArcGIS 软件分析其整体布局特征, 针对建筑现状存在问题进行数据统计与分类, 梳理传统民居、街屋、近代洋楼等建筑类型的保存现状, 并分析其社会、经济等方面影响因素, 在此基础上提出历史风貌建筑保护策略。

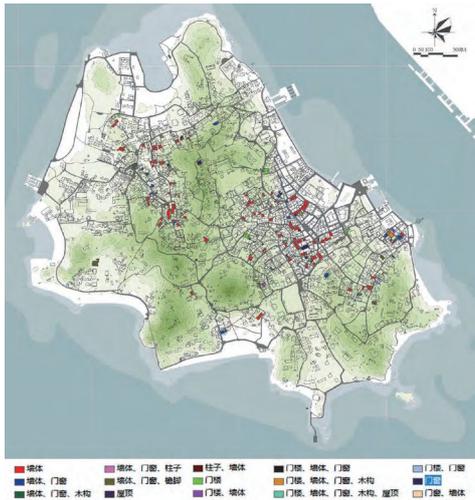
图 10- 破损构件分布图 (自绘)

将第三批历史风貌建筑各类建筑构件破损情况落到分布图上 (图 10), 并对破损数据进行统计 (图 11), 存在问题的构件主要有承重构件、墙体、门楼、门窗、外廊, 其建筑数量分别是 18 栋、155 栋、30 栋、71 栋、9 栋。

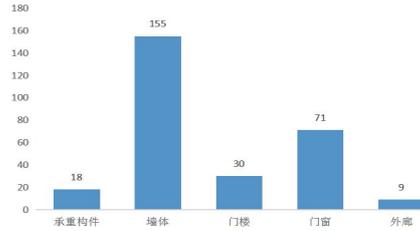
图 11- 问题构件数量统计图 (自绘)

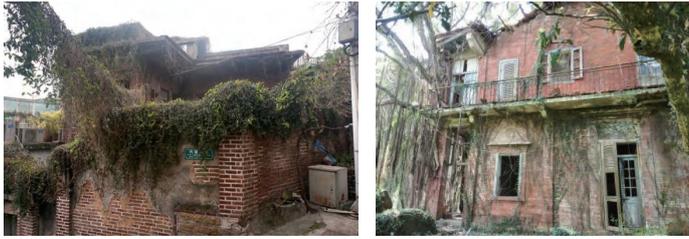
建筑空置是目前风貌建筑保护面临的一大难题。第三批历史风貌建筑中共有 23 栋建筑处于空置状态，其中 21 栋私有房产，2 栋公有房产。空置建筑原始功能以居住为主，另有少部分文化教育类建筑。从建筑风貌保存现状来看，大部分空置建筑的风貌保存较差（图 26）。建筑空置导致庭院杂草丛生、环境脏乱，建筑墙体爬满植物，破损严重的建筑的屋顶、门窗等构件已经严重损坏，面临塌坏。

图 26- 空置建筑破损现状图

首先应在总规层面对片区进行功能定位与划分，确定核心商业片区、居住片区、特色文化体验片区等的分布。通过出资、奖励等方式来辅助及鼓励产权人对空置房屋的活化利用，丰富完善社区功能与商业模式，鼓励特色文化类高端商业的业态发展。

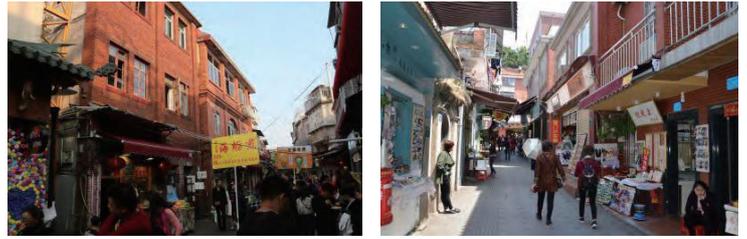
通过调研得知，第三批历史风貌建筑中，带有商业、旅馆功能的建筑共有 118 栋。过度的商业化导致社区配套薄弱，精品高端业态更是匮乏，且存在布局“南多北缺”的不平衡状态。同时，现状商业业态多为餐饮、

图 27- 单一的商业模式

礼品类，文化、科教类仅占极少比例。千篇一律的商业模式也导致了各个片区缺少自己特色，使游客的活动与体验单调，更不利于居民的日常生活（图 27）。
