# 鼓浪屿第三批历史风貌建筑保存现状调查与保护策略研究<sup>※</sup>

## Investigation and Protection Strategy of the Third Batch of Historic Buildings in Gulangyu Island

**摘要:** 本文通过对鼓浪屿第三批历史风貌建筑的实地调研, 根据认定标准筛选出 324 栋建筑, 结合 ArcGIS 软件分析其整体布局特征, 针对建筑现状存在问题进行数据统计与分类, 梳理传统民居、街屋、近代洋楼等建筑类型的保存现状, 并分析其社会、经济等方面影响因素, 在此基础上提出历史风貌建筑保护策略。

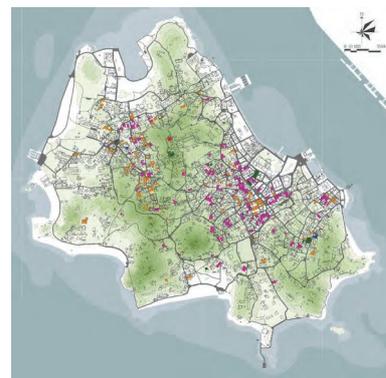
图 2- 第三批风貌建筑建造时期分布图 (自绘)

对第三批历史风貌建筑建造年代进行统计, 绘制分布图 (图 2), 同时统计各时期保存完好的建筑数量 (图 3)。通过图表可以发现, 1840-1903 年间建造的建筑共有 5 栋, 其现状风貌保存皆存在较大问题, 如改造、破损等。1903-1910 年建造数目为 1 栋, 现状同样存在较大破损。1910-1920 年建造总数目为 13 栋, 保存完好的建筑数目为 4 栋, 1920-1927 年建造总数目为 174 栋, 保存完好的建筑数目为 52 栋, 1927-1949 年建造总数目为 131 栋, 保存完好的建筑数目为 37 栋, 其所占比例皆约 30% 左右, 且建筑多为墙面、门窗等构件局部破损, 损坏程度较低。整体看来, 建造年代久远的建筑破损、改造程度较为严重, 风貌保存现状问题较多。

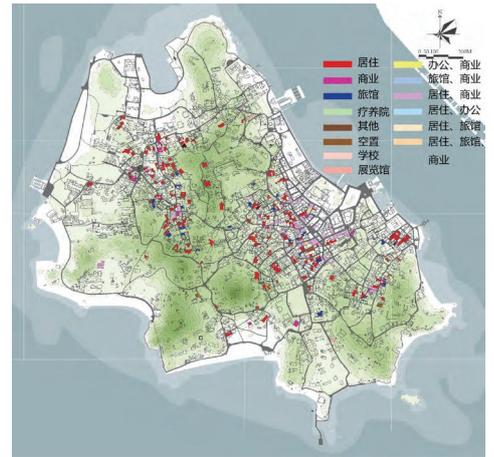
图 13- 现状功能分布图 (自绘)

对比建筑的原始功能 (图 14) 与现状功能 (图 15) 可以发现, 第三批历史风貌建筑的功能趋于复合化, 但整体依旧以居住功能为主。纯居住类建筑数量有所减少, 带有商业、旅馆功能的建筑数量急剧增加 (图 13)。
